投げ込みヒーターから出火した火災

美方広域消防本部 岡村 明範

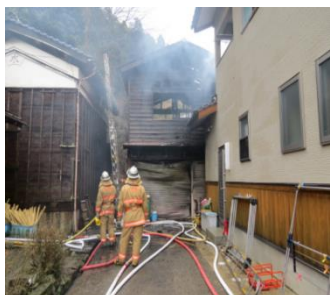
写真1 現場の状況

出火建物は 2 階建ての倉庫で 1 階はシャッターで閉ざされており、2 階は窓から炎が確認でき、現着時には火災最盛期に近い状態であった。(写真 1)

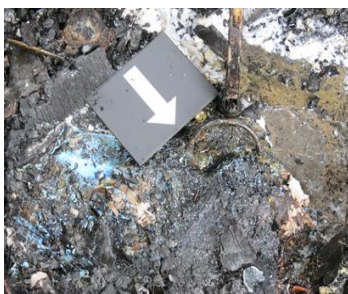
写真2 投げ込みヒーター

投げ込みヒーターの周囲を水で洗い流して見分すると、熔融したプラスチック類の付着が認められる。(写真2)

投げ込みヒーターは並行する2本の金属製パイプが先端で環状を形成しており、詳細に見分してみると、環状部分にはポリバケツとその蓋の一部が付着しており、並行したパイプ部分にはクロスくずが付着しているのを認める。立会人に説明を求めたところ、投げ込みヒーターに付着しているポリバケツは、仕事に使用する糊を保管していたバケツとその蓋との説明を受ける。

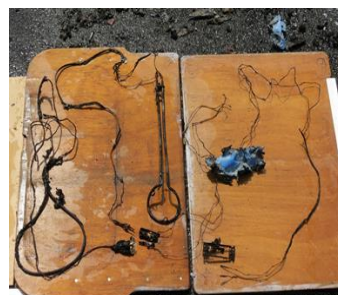
写真3 プラグ及び配線

コンセント→テーブルタップ→投げ込みヒーター・自動糊付機までの電気コードの付着物を取り除き、見分してみると、コードは所々被覆の残っている箇所が認められ、投げ込みヒーターのプラグ付近のコードに断線が認められる。このコードを詳細に見分するが、短絡痕は認められない。(写真3)

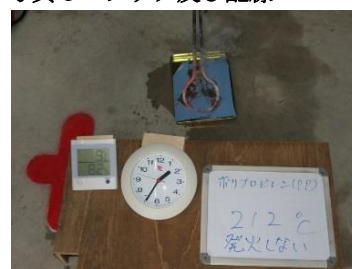
写真6 PP実験

約 1 分後に表面温度が 56℃で軟化が始まり、2 分後に表面温度が 245℃に達して溶け始め、5 分後には完全に熔融したが発火には至らなかった。(写真 6)

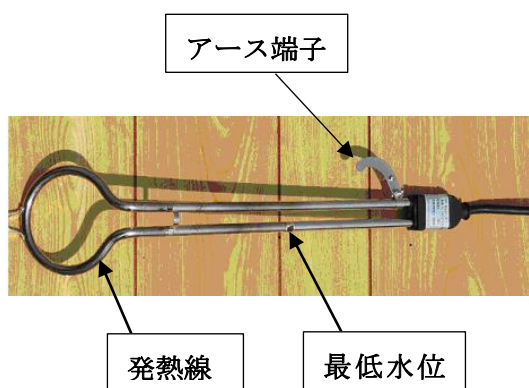
図1 投げ込みヒーターの構造

電源プラグをコンセントに差し込むことで内部の発熱線が発熱するというシンプルな構造で、本体の金属パイプは銅製でニッケルメッキの外装が施されており、アース端子、最低水位表示が取り付けられている。温度調整機能式や空焚き防止機能付の投げ込みヒーター等もあるが、今回の出火原因となった投げ込みヒーターにはそれらの安全装置はない。(図1)

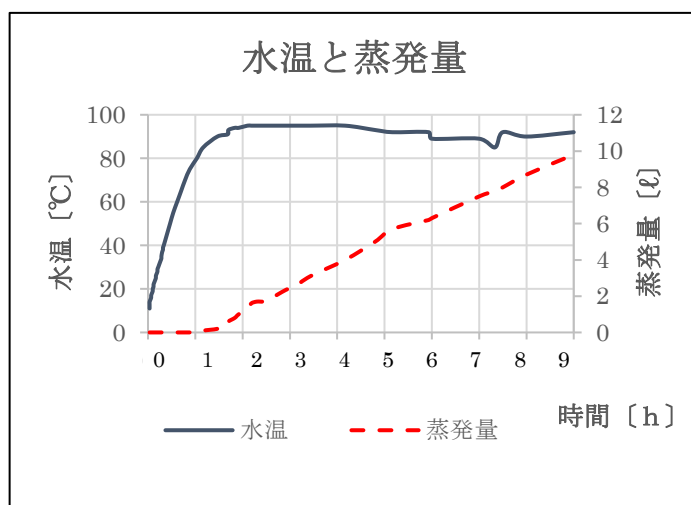
図2 水温と蒸発量について

投げ込みヒーターの電源を入れてから1時間で水温は80℃に達し蒸発が始まり、それから3時間後には2.5リットルが蒸発し、5時間後には5リットル、9時間後にはほとんどが蒸発した。

水温は約1時間半で90℃を超え、その後は一定で推移した。(図2)
